**Facultad de Ciencias Agrarias**

**Trabajo de diploma en opción al título de Ingeniero Agrónomo**

**Título: Propuesta de reanimación de las áreas verdes del Paseo del Prado de Cienfuegos**

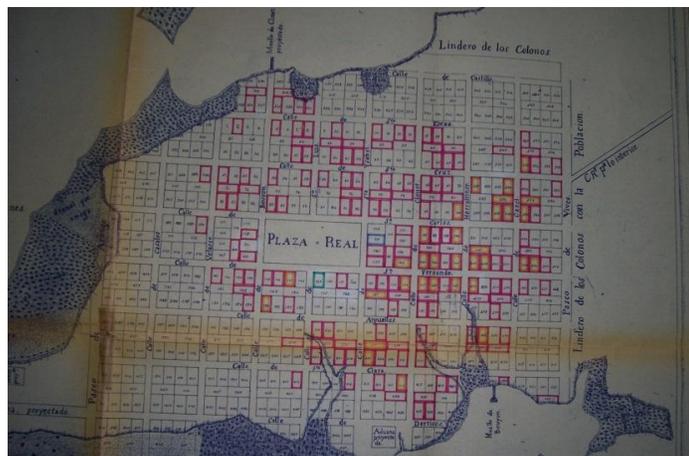
Figura 3.1. Plano del prado (Rosseau y Díaz de Villegas, 1919).

En 1826, según consta en plano levantado por el Agrimensor Esteban Famada por orden del fundador D' Clouet (Figura 3.1), ya la parcelación de la Villa abarcaba hasta el referido Prado que aparece trazado de Norte a Sur, desde la calle Castillo hasta una ensenada situada 50 varas al sur de la calle Santa Clara. Este es el primer documento gráfico que refleja el Prado, denominado con el apellido del entonces gobernador colonial Francisco Dionisio Vives (Rosseau y Díaz de Villegas, 1919). A partir de 1838, esta vía es denominada Paseo de Isabel II en reconocimiento a la mencionada reina de España.

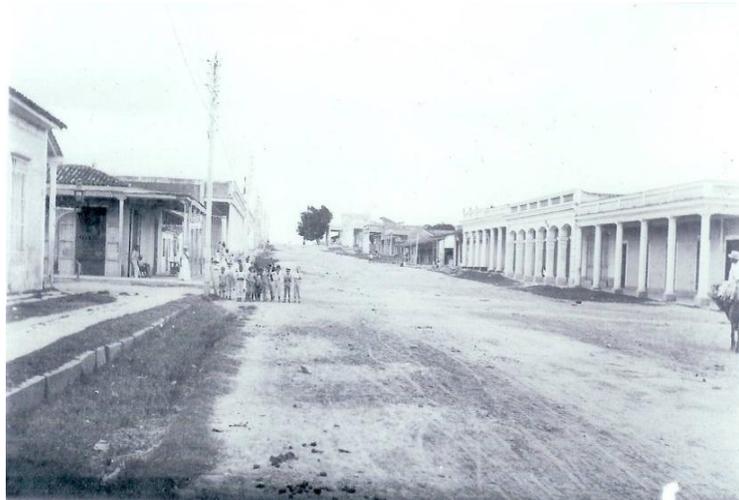
**Figura 3.2. El prado en el 1874 (Rosseau y Díaz de Villegas, 1919).**

A partir de 1874 (Figura 3.2) se iniciaron los trabajos de adoquinado en los cruces de las esquinas de muchas calles, lo que facilitaba el tránsito por las mismas durante la época de lluvia, cuando esta zona resultaba prácticamente intransitable.

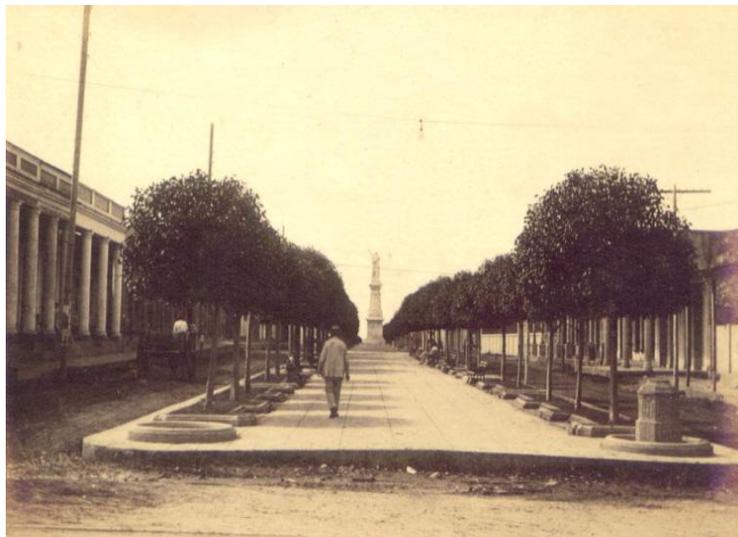
**Figura 3.4. Conjunto escultórico a los Mártires de la Independencia (1917) (Rosseau y Díaz de Villegas, 1919).**

En 1917 se inaugura el conjunto escultórico a los Mártires de la Independencia situado sobre el Prado (Figura 3.4), en su intersección con la calle Saldo (Avenida 44). En aquel entonces las áreas verdes estaban formadas por jardineras rectangulares separadas entre si por 1,5 m de distancia, y los árboles recibían las diferentes atenciones culturales, entre las que se encuentran la poda.

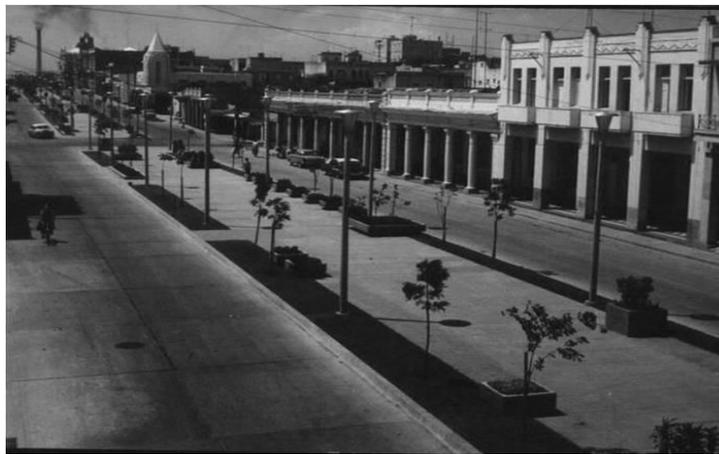
**Figura 3.6. El Prado desde la calle Campomanes (Avenida 40) y Padre las Casas (Avenida 68) (1959) (Rosseau y Díaz de Villegas, 1919).**

En esta fecha cuando se sustituyen los álamos de los canteros por ocujes, ya que los primeros ensuciaban con sus frutos los bancos y pavimentos, además, y como causa principal, el daño que generaban las amplias raíces superficiales en el pavimento y edificaciones aledañas al Prado. En la década del 50 esta vía se define entre la calle Campomanes (Avenida 40) y Padre las Casas (Avenida 68) (Figura 3.6).

Las áreas verdes en esta zona del Paseo del Prado estaban formadas por césped, el cual se mantenía en buen estado por la aplicación de las diferentes actividades de mantenimiento, así como por jardineras pequeñas, las cuales estaban sembradas con plantas en buen estado.

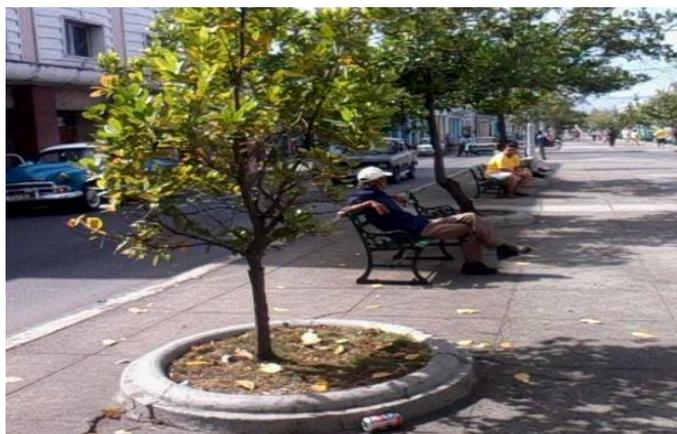
**Figura 3.7. Prado tradicional.**

1. Prado 1: Prado más moderno con 5 cuadras y aproximadamente 500 m, poseen líneas modernas en cuanto a pavimentación y elementos del mobiliario urbano (canteros, maceteros, bancos, ubicación de áreas verdes e iluminación), comienza en Santa Cruz (Avenida 58), Santa Elena (Avenida 60), Castillo (Avenida 62), y Colón (Avenida 64); y prosigue corrido hasta Padre de Las Casas (Avenida 68), donde se encontraba la línea del ferrocarril. Las dos cuadras siguientes, hasta la Avenida 72 (Jovellanos y Arellano), se conforman con áreas verdes, sin pavimentación para uso peatonal.
2. Prado 2: Paseo tradicional, desde Avenida 58 (Santa Cruz) hasta Avenida 40 (Campomanes); que conserva un mobiliario de corte republicano apoyado por la colocación de conjuntos escultóricos alusivos a hechos o figuras relevantes de la

localidad y arbolado urbano, de tipo alameda, colocado en ponches circulares (Figura 3.7), abiertos en el pavimento, protegidos por una guardera circular prefabricada y espaciados a una distancia regular entre ellos, la cual se determinó para cada cuadra durante las mediciones realizadas como parte del trabajo. Esta parte, comienza en Campomanes (Avenida 40); continúa corrido hasta La Mar (Avenida 46); se corta en Dorticós (Avenida 48); sigue hasta Argüelles (Avenida 52); se interrumpe en San Fernando (Avenida 54); llega hasta San Carlos (Avenida 56) y vuelve a seccionarse en Santa Cruz (Avenida 58).

Esta observación, permitió detectar una serie de dificultades entre las que se encuentran (Anexo 13): arbolado faltante y deficiente trabajo de poda de árboles, sustrato faltante y en malas condiciones debido a la carencia de materia orgánica, arbustivas en mal estado de crecimiento y faltantes en algunos bonches, algunas áreas con césped en mal, presencia de plagas en la vegetación existente, jardineras rotas, mala elección de las especies plantadas en ellas, así como en el arbolado y sobre todo, la falta de una planificación sistemática de mantenimiento, como establece la NC 677-4, 2009. Requisitos de conservación y mantenimiento y en general se observó que no existe un sistema de riego, lo que conspira contra la calidad de las nuevas plantaciones que se acometan, así como de las ya establecidas; otro aspecto que se observó fue la presencia de plantaciones de árboles nuevos, carentes de educación, sin tutores, ni la altura recomendada para efectuar estas plantaciones en los paseos, como se establece en las referidas

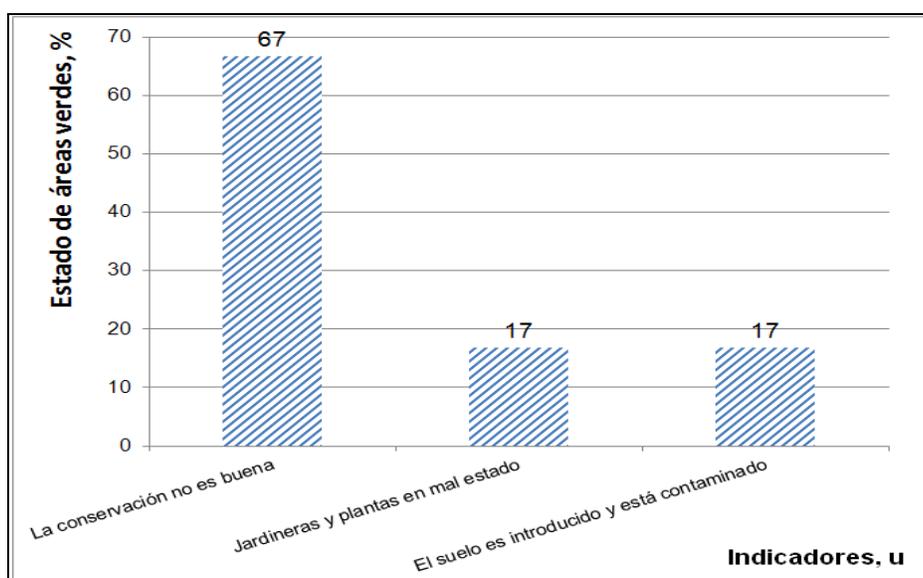
Figura 3.15. Estado de conservación de las áreas verdes.

Los resultados mostraron que el estado de conservación de las áreas verdes del Paseo del Prado es deficiente, ya que se detectó que la conservación no es buena (67%), las jardineras y plantas se encuentran en mal estado (17%) y el suelo es introducido y está en mal estado (17%) (Figura 3.15).
